**МЕЖГОСУДАРСТВЕННЫЙ АВИАЦИОННЫЙ КОМИТЕТ
КОМИССИЯ ПО РАССЛЕДОВАНИЮ АВИАЦИОННЫХ ПРОИСШЕСТВИЙ**

**ОКОНЧАТЕЛЬНЫЙ ОТЧЕТ
ПО РЕЗУЛЬТАТАМ РАССЛЕДОВАНИЯ АВИАЦИОННОГО ПРОИСШЕСТВИЯ**

Вид авиационного происшествия	Катастрофа
Тип воздушного судна	Самолет Falcon 50EX
Государственный и регистрационный опознавательные знаки	F-GLSA
Владелец	Авиакомпания «Unijet»
Эксплуатант	Авиакомпания «Unijet»
Место происшествия	Россия, аэродром Москва (Внуково), координаты: 55°35'29,66" с. ш., 37°15'41,12" в. д.
Дата и время	20.10.2014, 19:58 UTC (23:58 местного времени), ночь

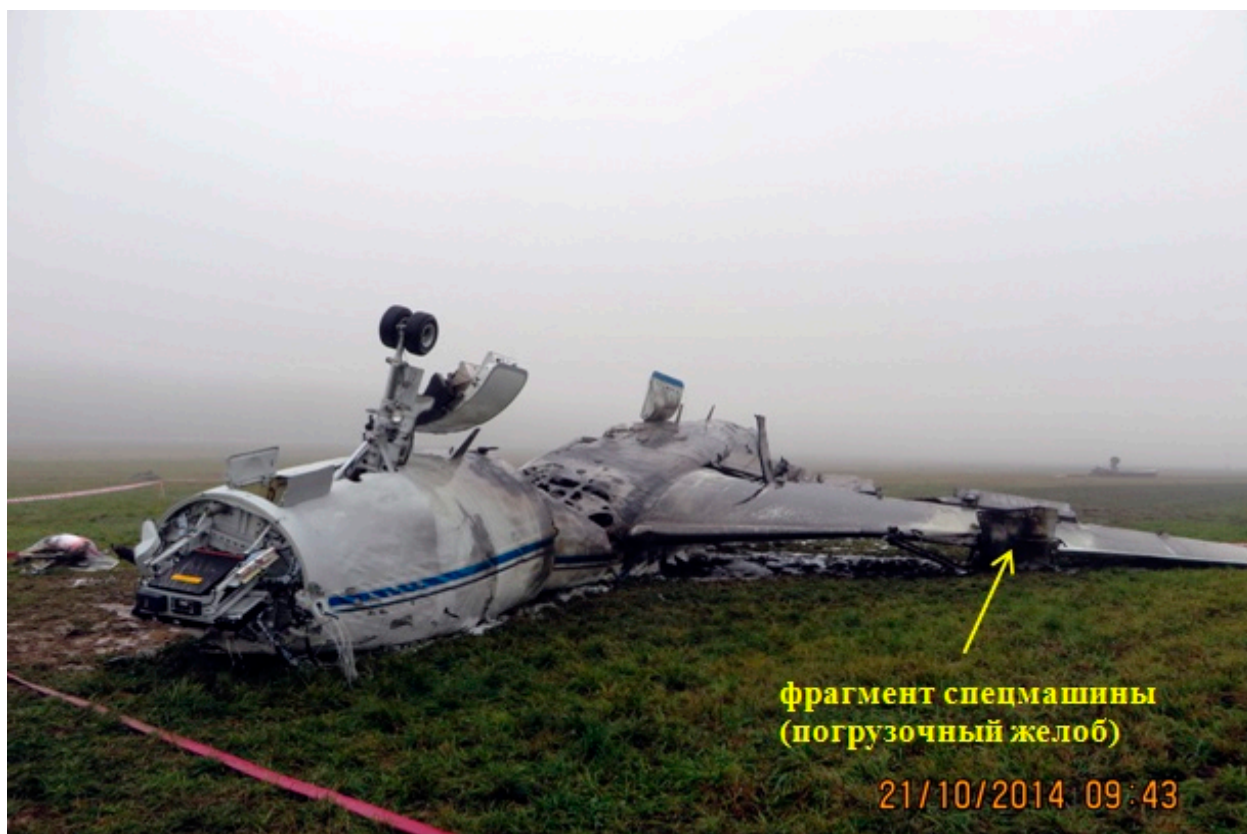
Рисунок 1. Самолет Falcon 50EX F-GLSA на месте АП

Самолет полностью разрушен, начавшийся после разрушения самолета пожар был ликвидирован пожарной службой аэропорта.

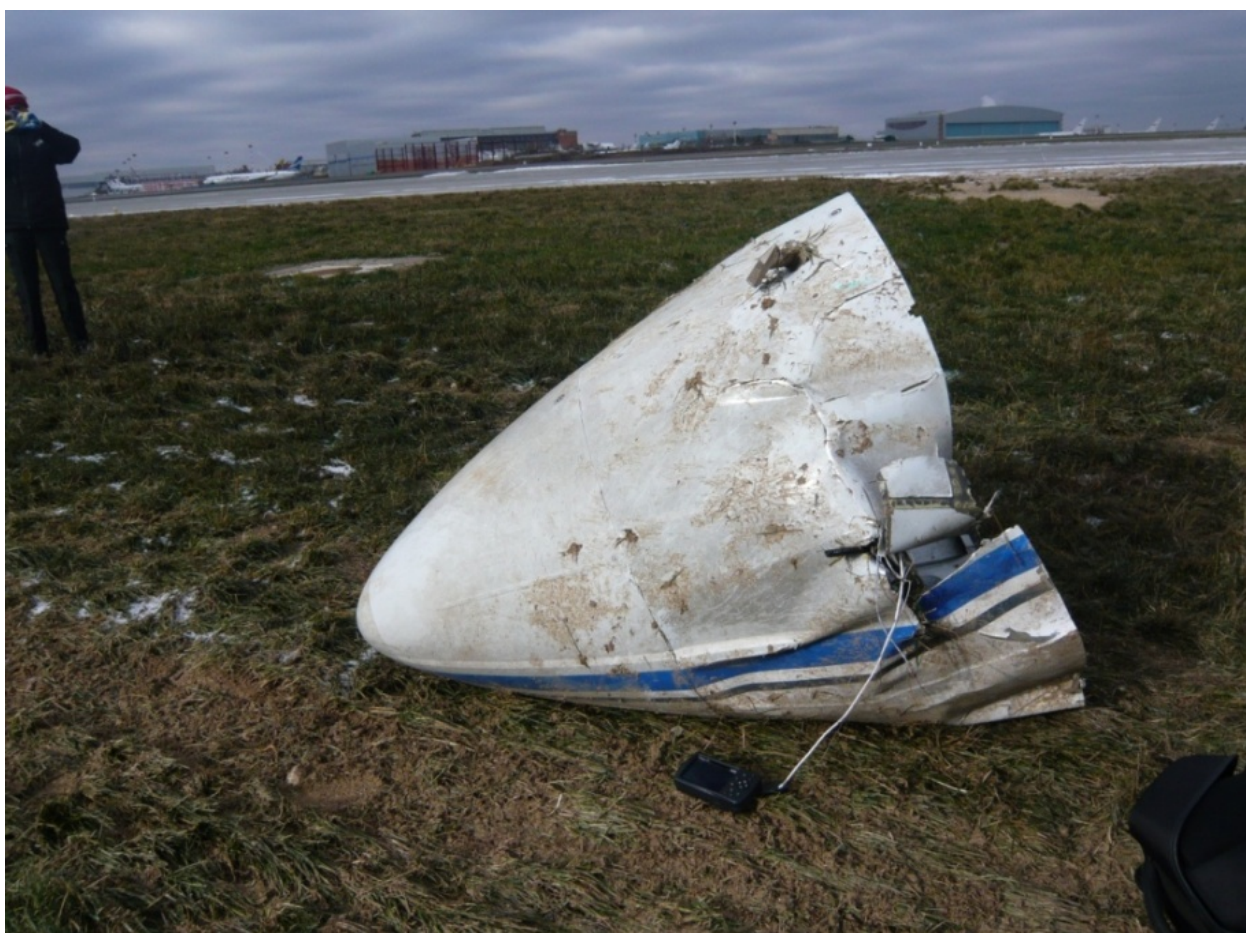
Рисунок 32. Носовой обтекатель

Находится в перевернутом положении (Рисунок 32), имеет деформацию в нижней части, разрыв обшивки и шпангоута с правой стороны. Часть шпангоута в месте крепления механизма поворота носового обтекателя отсутствует. Блоки закреплены на штатных местах и не имеют внешних повреждений. Все доступные для осмотра штепсельные разъемы соединены с блоками.

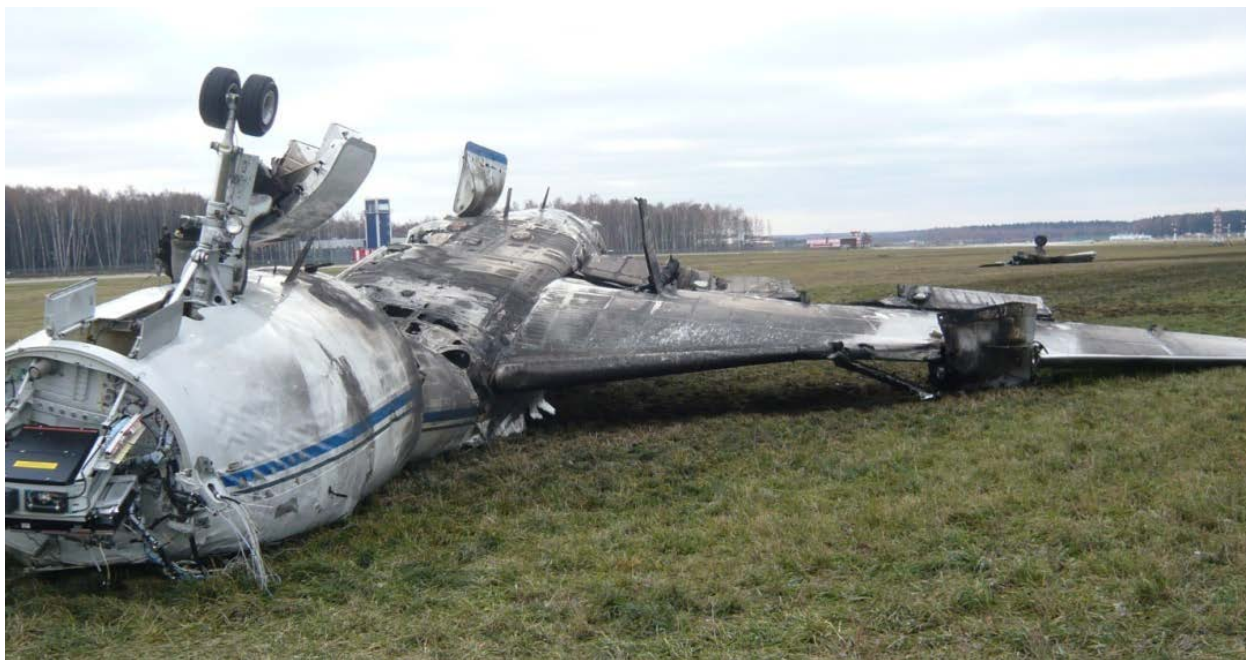
Рисунок 33. Фюзеляж самолета с правой консолью крыла

землю. Геометрический излом фюзеляжа в средней его части возник вследствие выгорания обшивки и разрушения шпангоутов и стрингеров от воздействия высокой температуры при пожаре. О воздействии высокой температуры в этом месте свидетельствуют застывшие капли расплавленного металла округлой сплюсненной формы диаметром до 15 мм. Законцовка правой ОЧК касается земли. Узлы стыковки центроплана с левой консолью крыла разрушены.

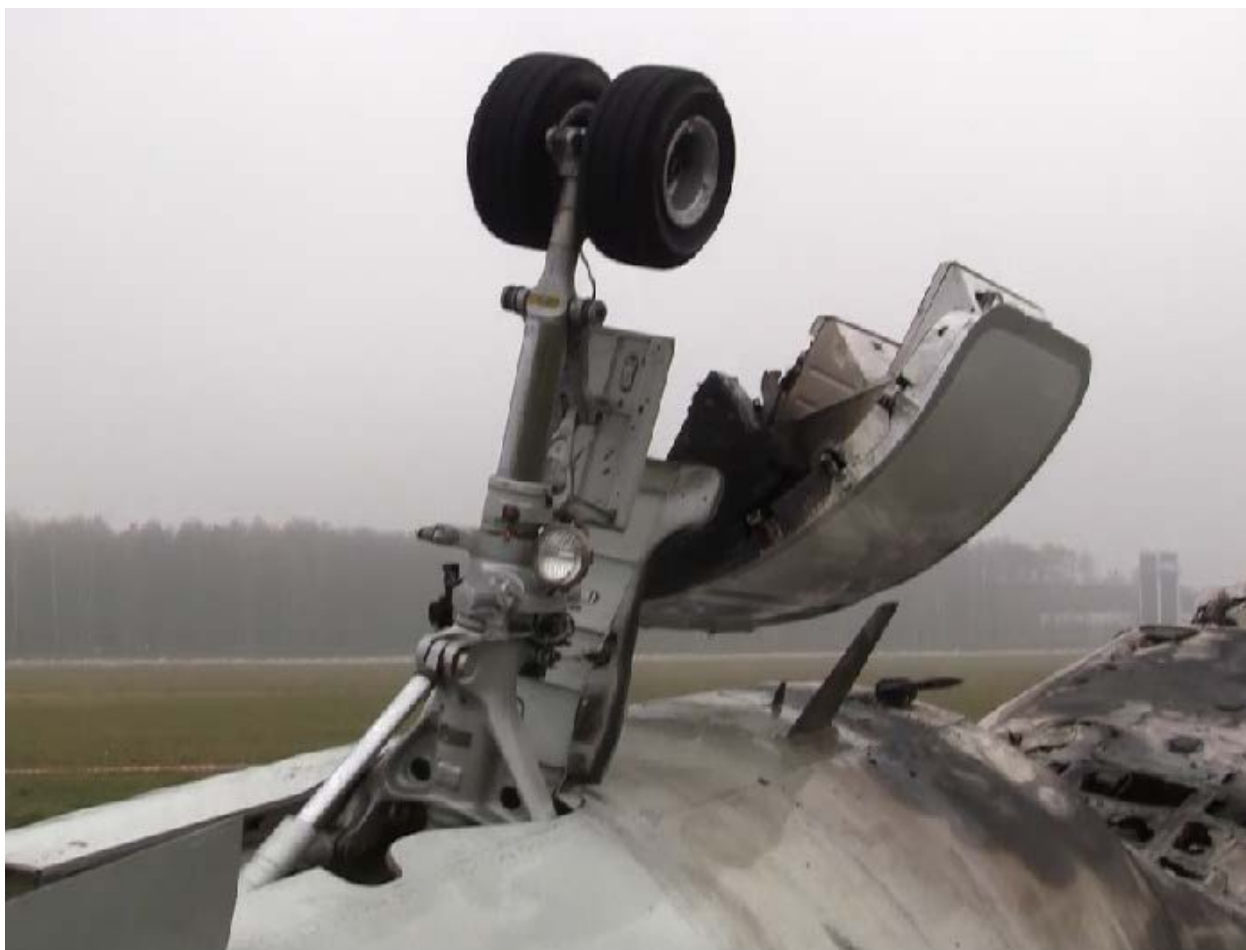
Рисунок 34. Носовая стойка шасси

Носовая стойка шасси находится в выпущенном положении, механических повреждений и следов обгорания не имеет (Рисунок 34).

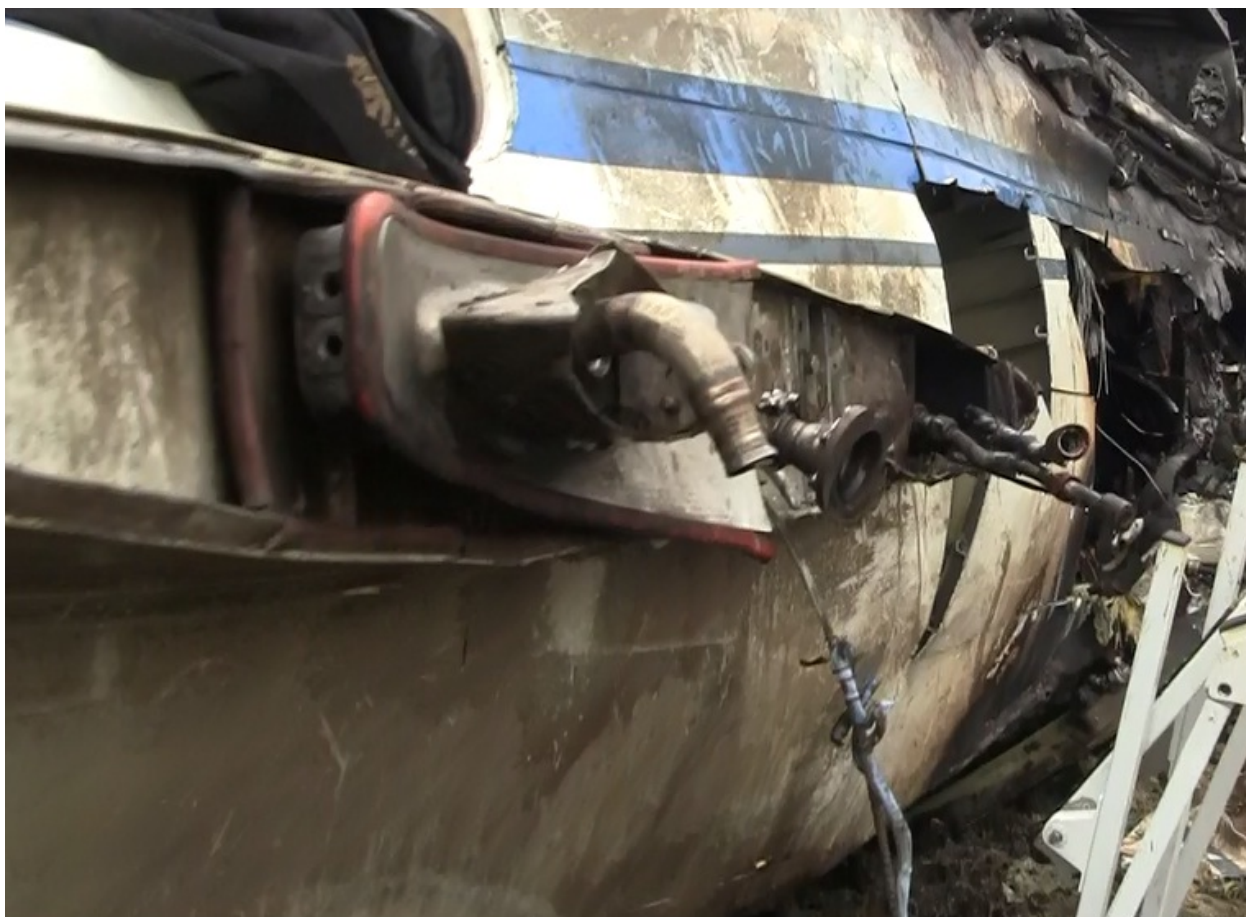
Рисунок 35. Крепление СУ №1

Крепления СУ № 1 и СУ № 3 разрушены с вырывом коммуникаций и трубопроводов (Рисунок 35 и Рисунок 36).

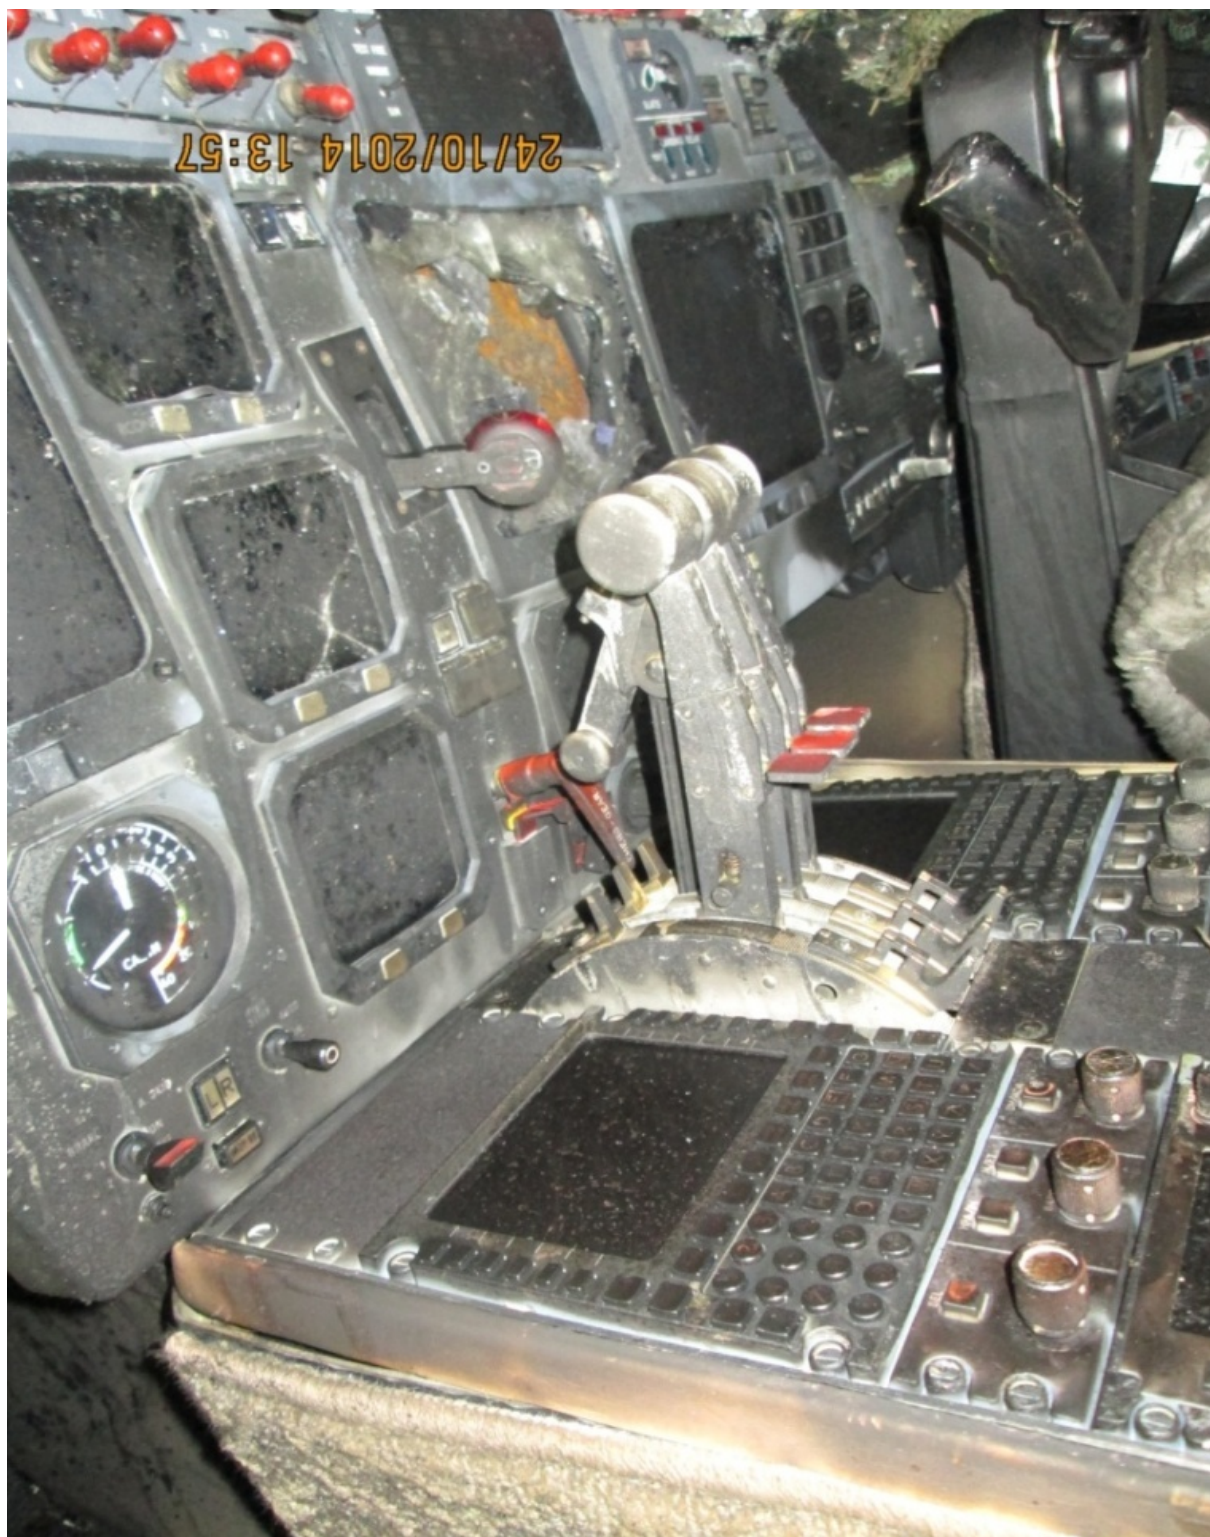
Рисунок 37. Кабина экипажа

Кабина экипажа деформирована, экраны мониторов на приборных досках имеют следы копоти, штурвалы синхронно повернуты в сторону левого крена. РУДы установлены во взлетное положение, рукоятка реверса СУ №2 в убранном положении, рукоятка управления закрылками/предкрылками установлена в положение «S+FLAPS 20°», переключатель уборки-выпуска шасси установлен в положение «выпуск» (Рисунок 37).

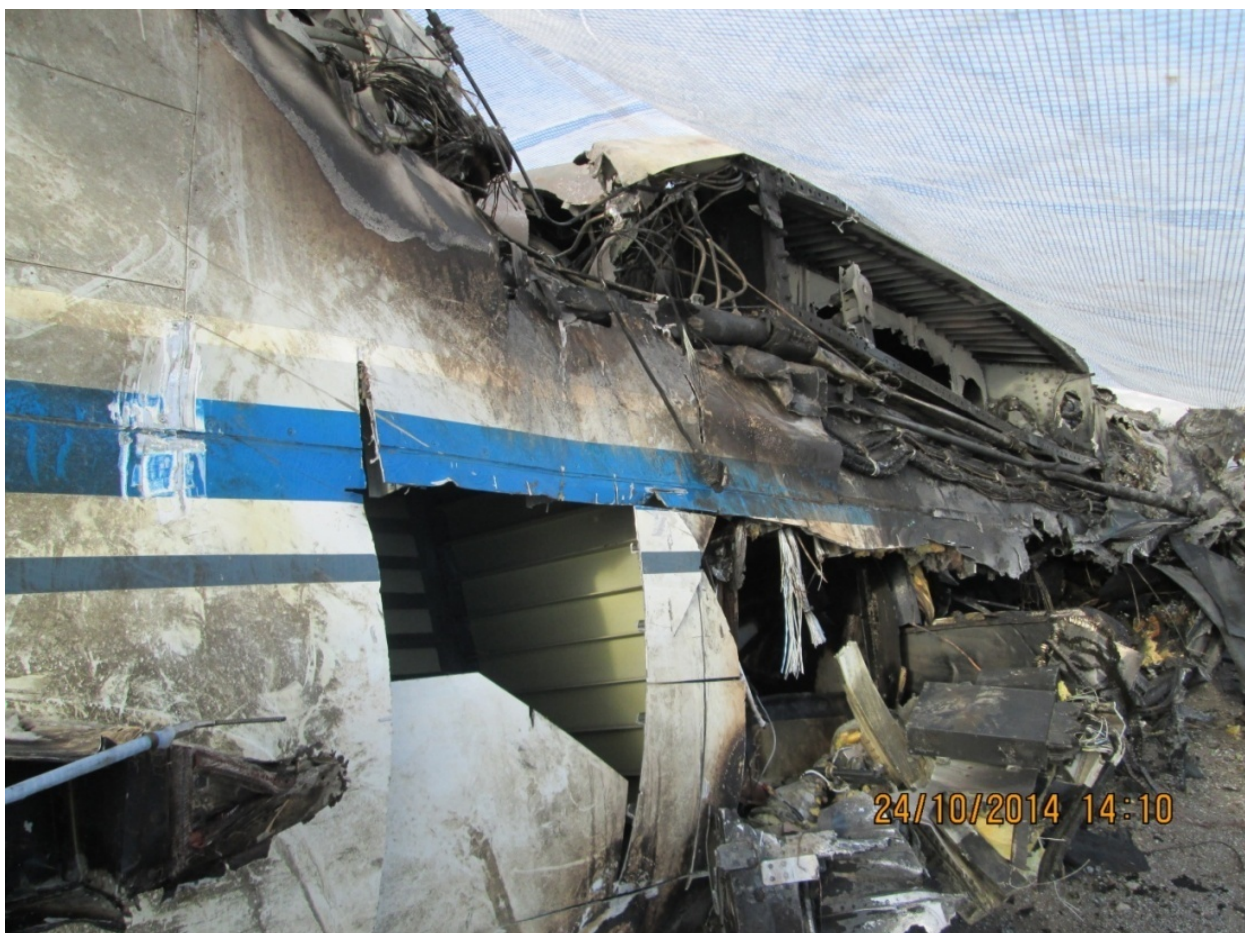
Рисунок 38. Фюзеляж и место крепления левой консоли крыла

Центроплан имеет следы пожара и деформации, нижние панели центроплана прогорели (Рисунок 38). Крепление левой консоли крыла к центроплану разрушено по силовой нервюре, топливный бак центроплана разгерметизирован, топливо в нем отсутствует.

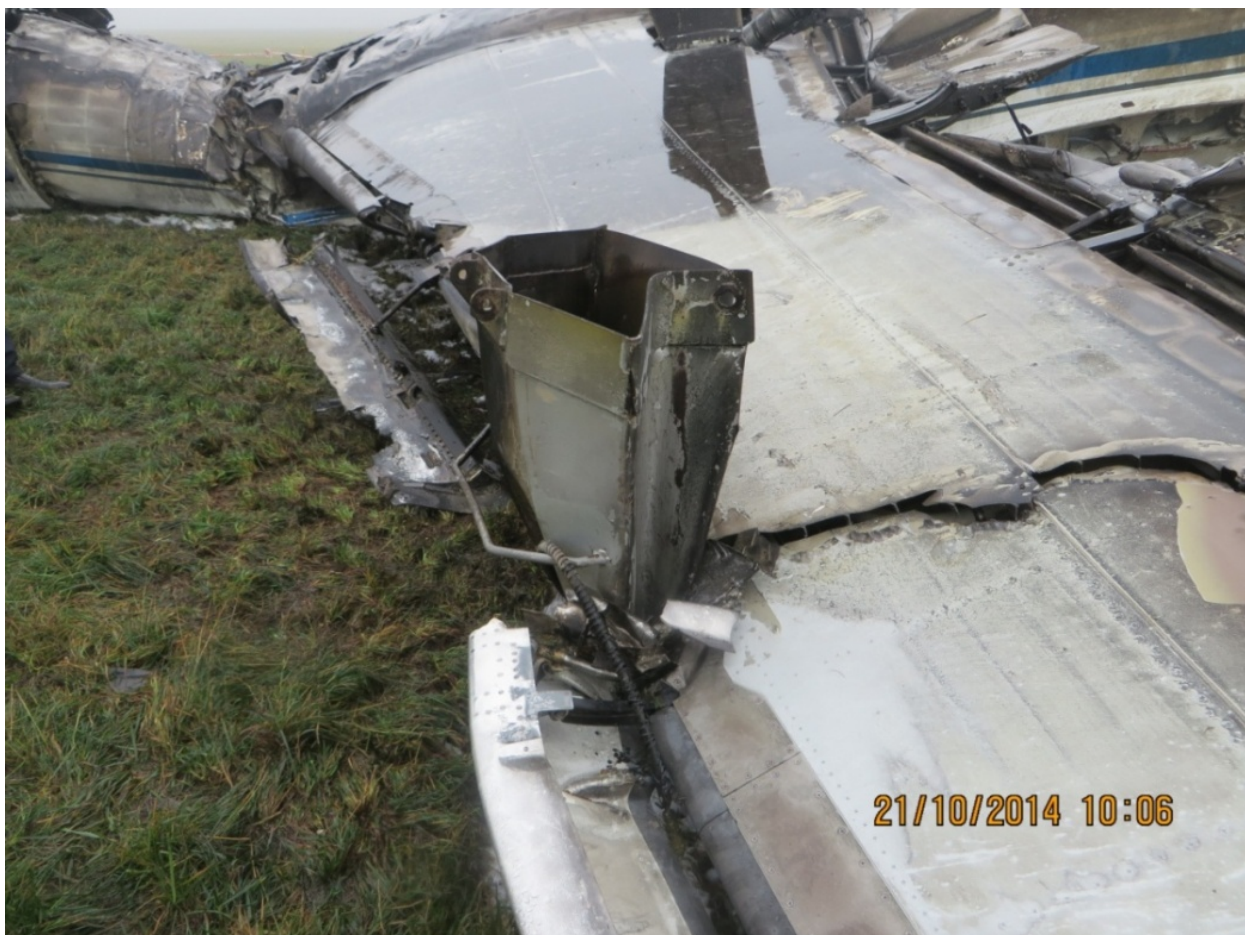
Рисунок 39. Правая консоль крыла с элементом снегоуборочной машины

Правая консоль крыла имеет повреждения, деформацию обшивки и следы от пожара. На участке между внешней и внутренней подвижными секциями предкрылка

вдавлен полый посторонний металлический фрагмент в виде сплющенной трубы квадратного сечения, являющейся деталью снегоочистителя (Рисунок 39). Указанный металлический фрагмент огибает профиль крыла сверху и снизу. Нижняя поверхность правой консоли крыла в этом месте имеет сквозную трещину зигзагообразной формы от переднего лонжерона до заднего лонжерона.

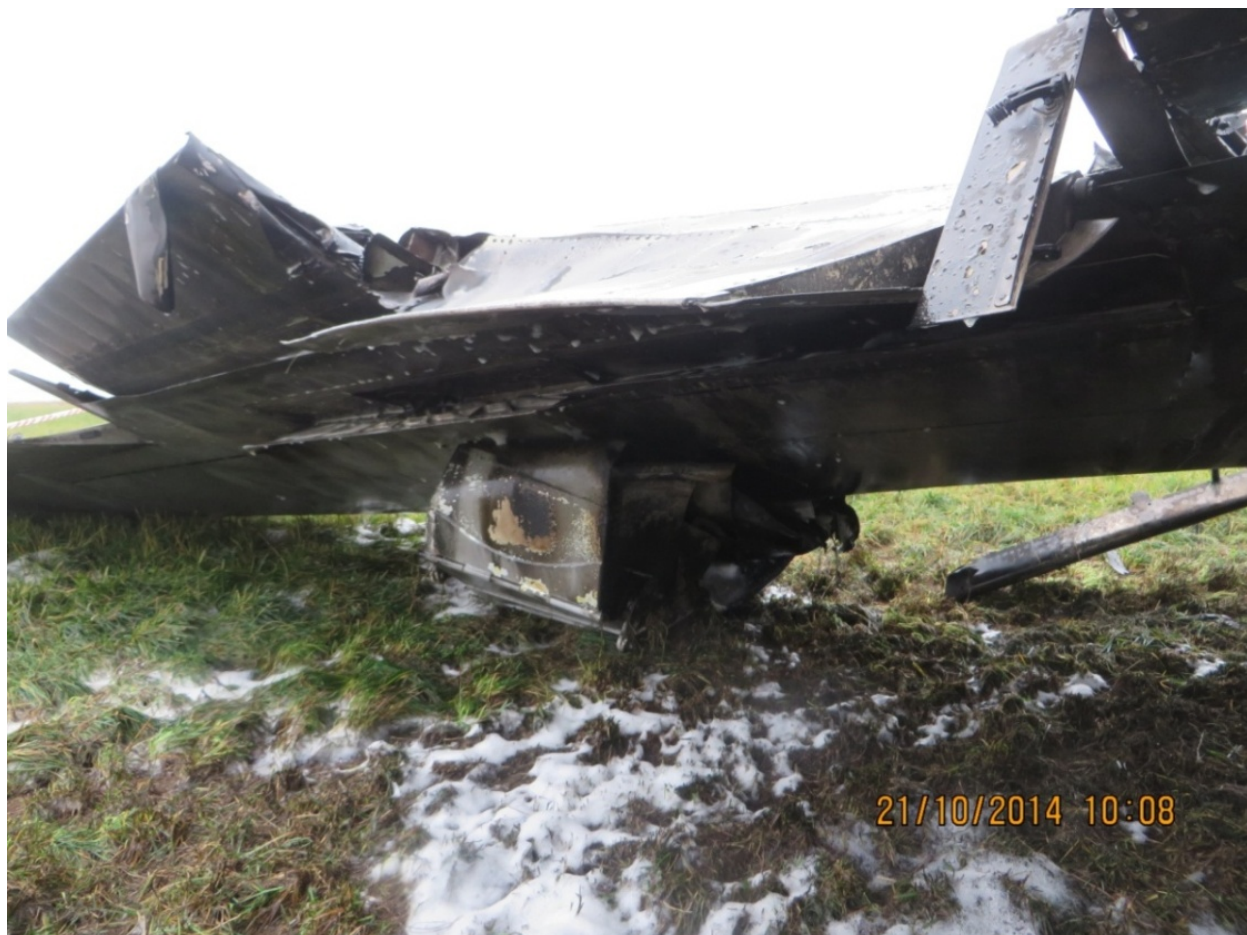
Рисунок 40. Правая консоль крыла

Правый внешний закрылок разломлен на 2 части примерно посередине (Рисунок 40), наружная его часть в выпущенном положении («вниз»), внутренняя часть загнута «вверх». Правый элерон отклонен на полный угол в сторону правого крена, при этом перемещается свободно при приложении усилий «от руки». Правая законцовка крыла разрушена, обтекатель аэронавигационных огней разбит. Правый предкрылок разорван на 2 части посторонним предметом, внешняя часть в выпущенном положении, внутренняя часть разрушена и висит на штоках выпуска/уборки предкрылка.

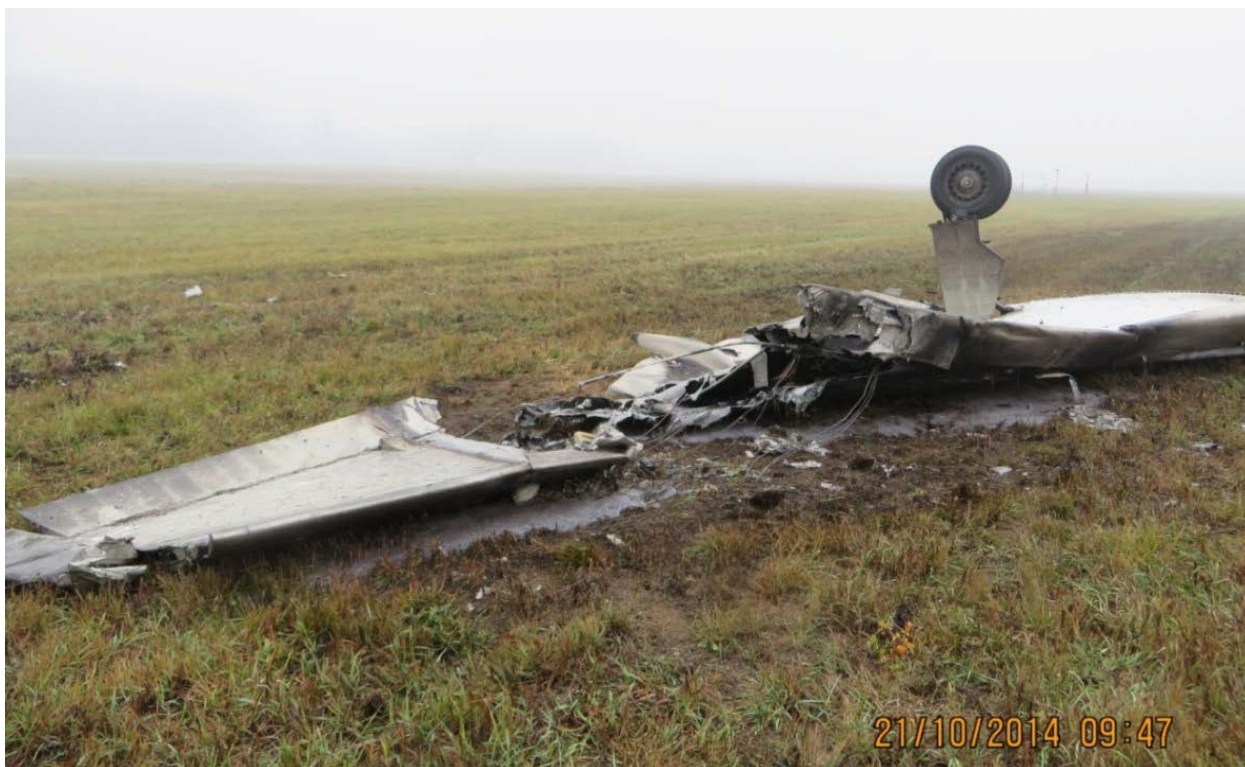
Рисунок 41. Левая консоль крыла с левой основной опорой шасси

Левая консоль крыла с левой основной опорой шасси (Рисунок 41) отделены от центроплана по силовой нервюре с разрывом болтовых соединений. Корневая часть левой консоли крыла и законцовка на длине левого элерона сохранили свои геометрические размеры. Средняя часть левой консоли крыла уничтожена после падения пожаром. Левая основная стойка шасси находится в выпущенном положении и внешних повреждений не имеет. Уцелевшие фрагменты предкрылка и секций закрылков находятся в выпущенном положении.

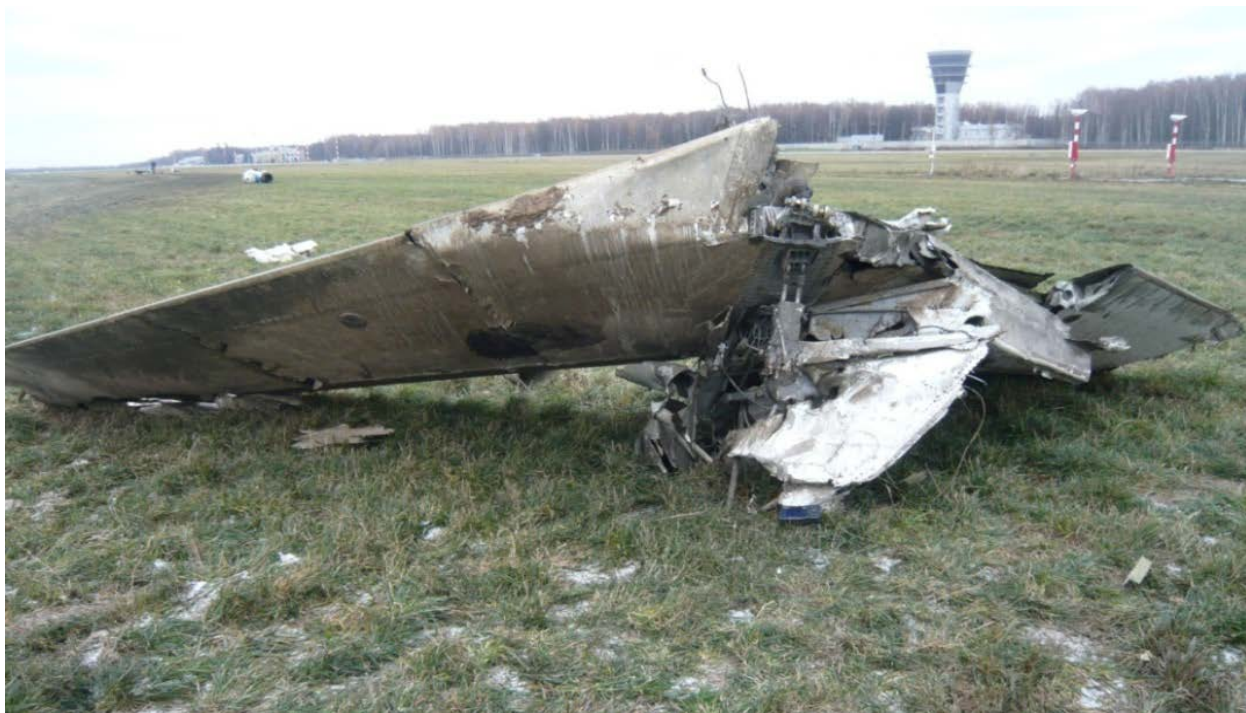
Рисунок 42. Фрагмент киля с горизонтальным стабилизатором

Фрагмент киля со стабилизатором (Рисунок 42) расположен под прямым углом к траектории движения самолета после столкновения. Место крепления киля к фюзеляжу разрушено от нагрузок разрывного характера. Верхняя часть киля отсутствует, нижняя часть киля имеет значительные повреждения: отсутствует лобовик киля, руль направления, обшивка киля разорвана.

Все разрушения планера произошли в результате воздействия нерасчетных нагрузок на конструкцию ВС вследствие столкновения самолёта правой основной стойкой шасси и носком правой консоли крыла со снегоуборочной машиной, дальнейшего столкновения с землей и возникновения пожара.

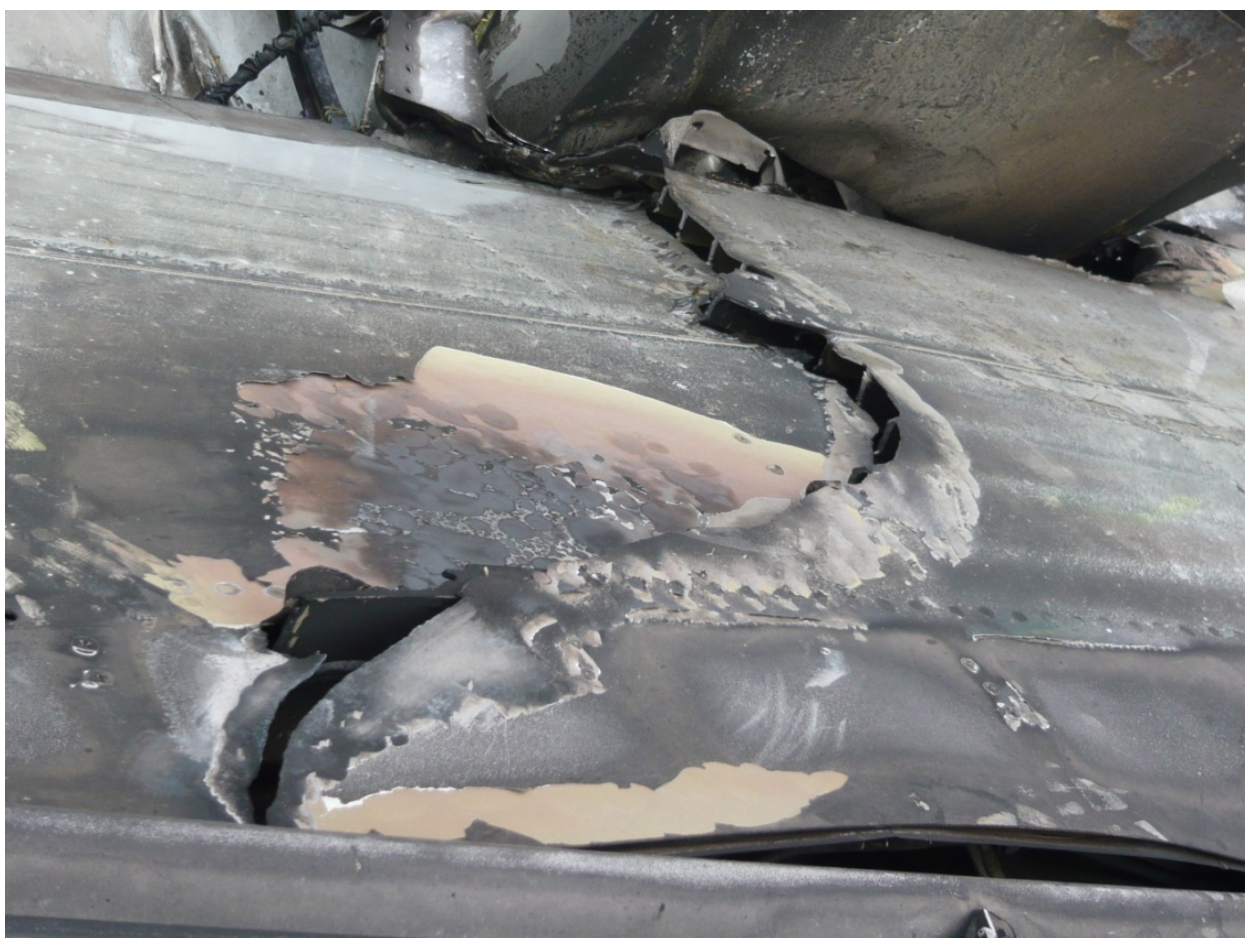
Рисунок 44. Правый топливный бак

Правый бак разгерметизирован, имеет поперечную зигзагообразную трещину (Рисунок 44). Топливо полностью вытекло после удара крыла о конструкцию снегоуборочной машины.

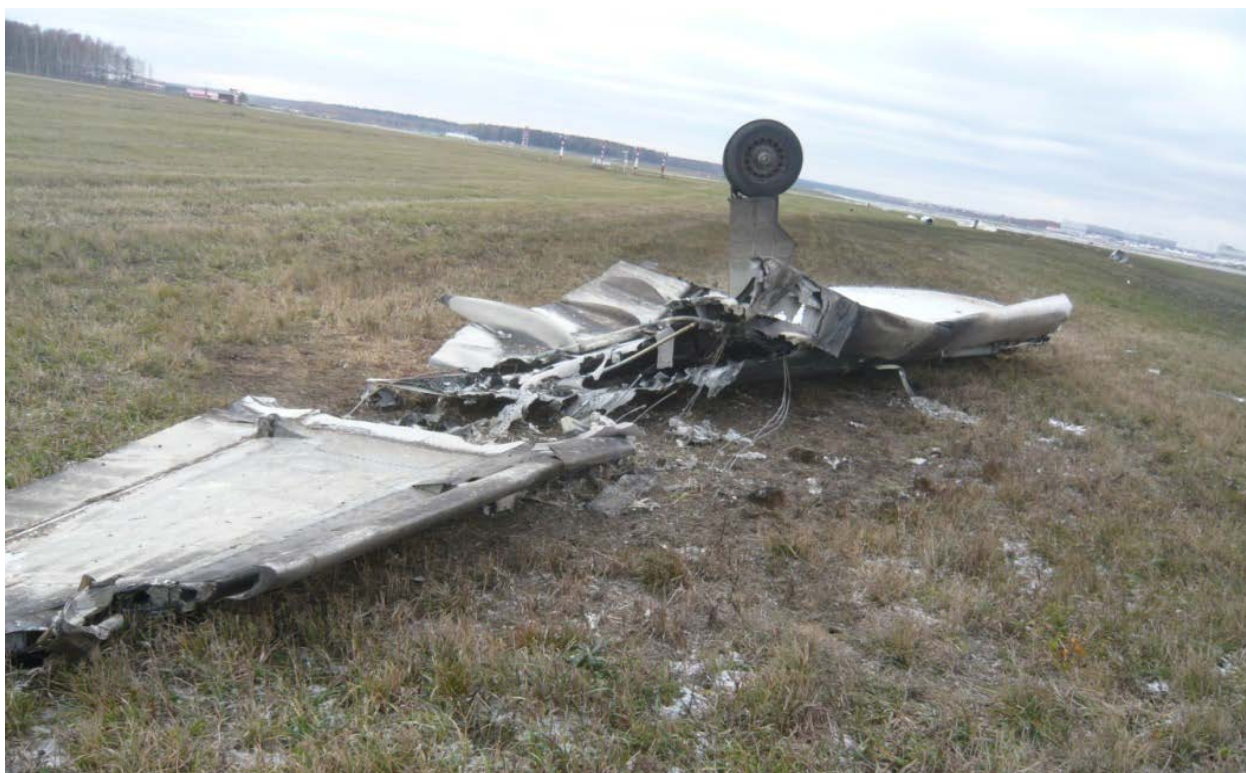
Рисунок 45. Левый топливный бак

Левый бак разгерметизирован, 50% конструкции бака (от левой стойки шасси до левого элерона) уничтожено пожаром (Рисунок 45). Топливо полностью вытекло после отрыва левой консоли крыла от центроплана.

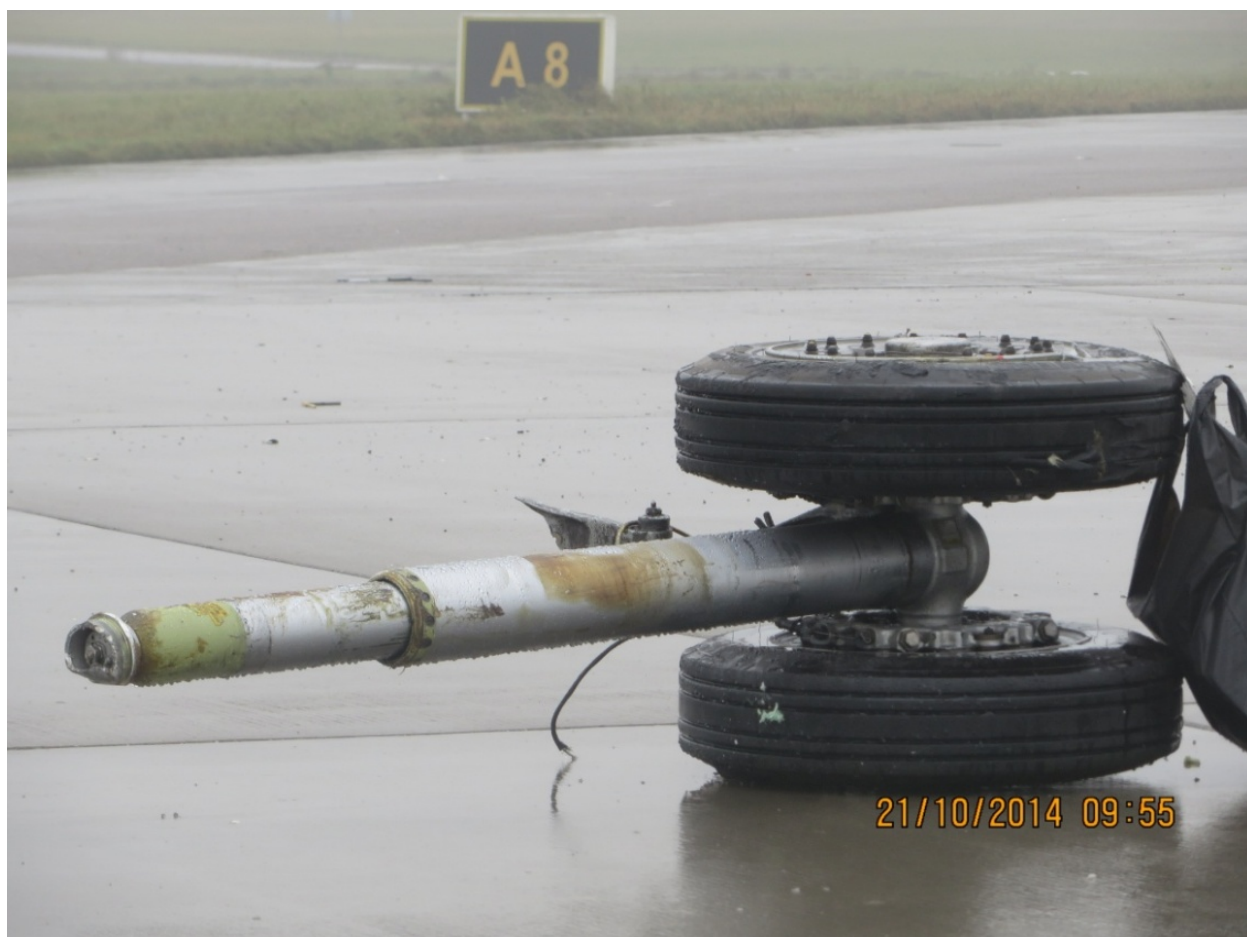
Рисунок 46. Правая основная опора шасси

Шина колеса имеет поперечный разрыв, на реборде колесного диска трещина от удара, верхнее звено шлиц-шарнира разрушено. Фрагмент правой основной опоры шасси с цилиндром амортизатора и подкосом вырван с узла крепления, загнут назад (по полету).

Все разрушения шасси произошли в результате воздействия нерасчетных нагрузок на конструкцию ВС вследствие столкновения самолёта со снегоуборочной машиной.

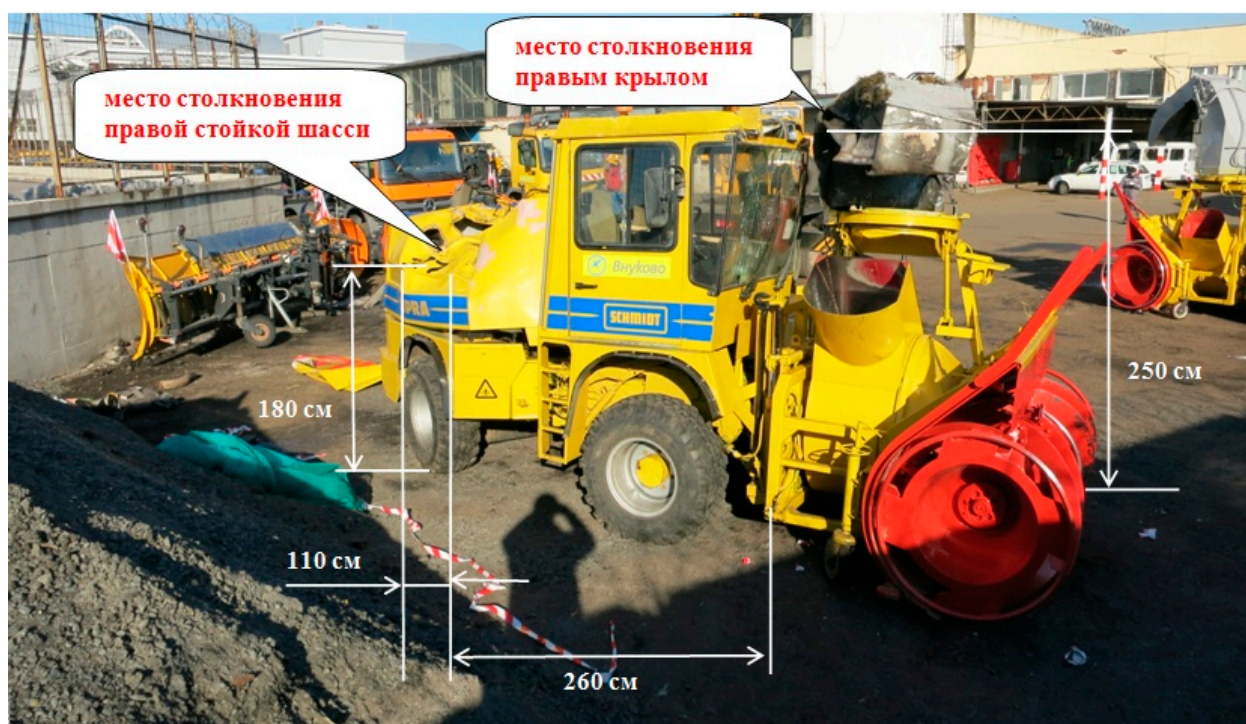
Внешний вид снегоочистителя после АП представлен на Рисунке 46а. При столкновении с ВС снегоочиститель получил следующие повреждения:

- ветровое стекло кабины и переднее стекло на левой двери имеют трещины;
- погрузочный желоб на штатном месте отсутствует из-за соударения с правой консолью крыла самолета;

- проблесковый маяк, установленный на капоте двигателя, отсутствует;
- лампа заднего хода левая имеет повреждение корпуса;
- на капоте двигателя с правой стороны имеется вмятина от пневматика шасси самолета.

Рисунок 46а. Внешний вид снегоочистителя после АП (поврежденный погрузочный желоб установлен на штатное место)
